Diagnostic approfondi de 39 arbres  
Saint-Germain-sur-Morin (77)

2023

- Client / Maître d'Ouvrage : Commune de Saint-Germain-sur-Morin
- Structure de réalisation : Agence Seine-Nord - ONF VEGETIS

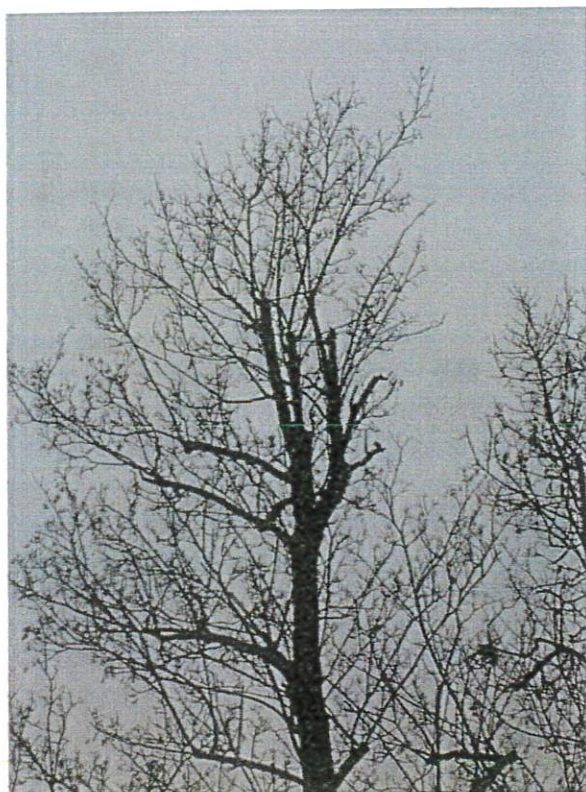
**De nombreux arbres ont subi une taille drastique de rapprochement il y a plusieurs années.** Cette taille a été conduite sur les troncs ou les axes 2 de 30 à 40 cm de diamètre. Ces plaies de taille se sont nécrosées. Des rejets vigoureux poussent sur ces anciens points de coupe. Il est aujourd'hui indispensable de conduire ces arbres en forme architecturée afin de limiter le risque de rupture des rejets au niveau des anciens points de coupe.

Photographie n°2: Ancienne taille de rapprochement sur un érable.

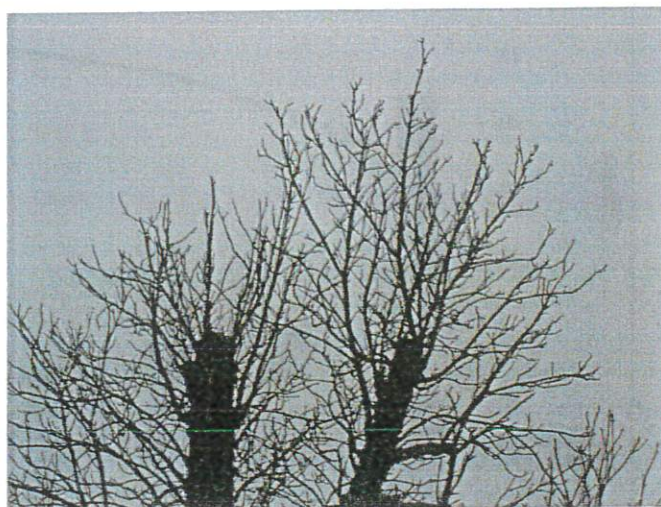
Photographie n°3: Ancienne taille drastique sur le marronnier n°1.

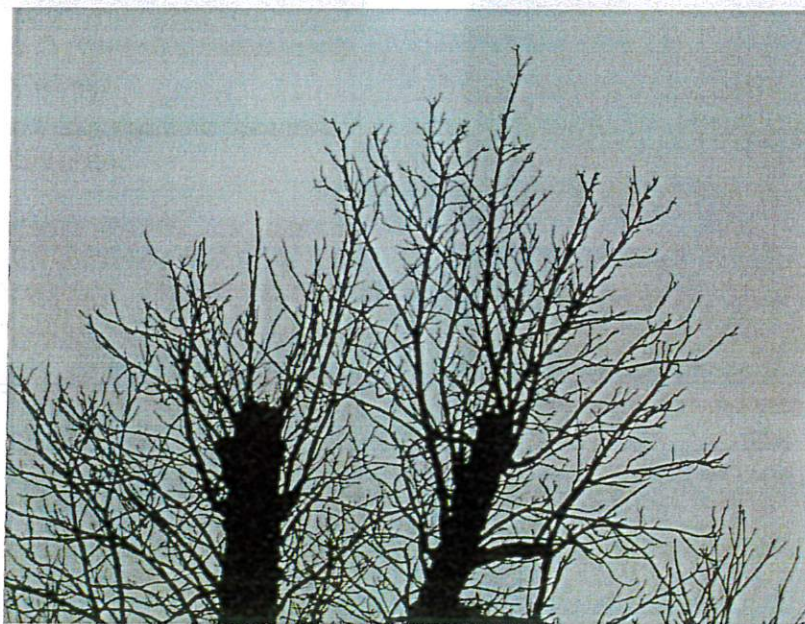
Les vigueurs des arbres architecturés sont très satisfaisantes. Les vitalités sont plus contrastées, plus de la moitié des arbres est en phase de stagnation. Cette vitalité est normale pour un arbre mature. Elle est en revanche révélatrice d'un dysfonctionnement physiologique pour les arbres adultes.

Photographie n°4: Accroissements faibles sur le marronnier n°1.

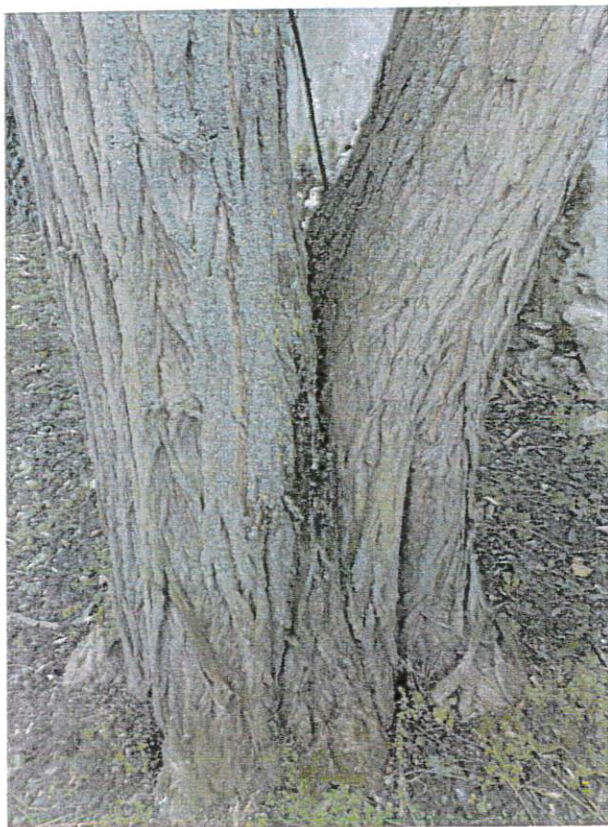
— **On note également la présence de fourches à écorce incluse sur certains arbres**. Ce sont des fourches dont les tissus ne sont pas soudés. Elles constituent des zones de faiblesse mécanique structurelle de l'arbre.

Photographie n°5: Fourche à écorce incluse, robinier n°3.

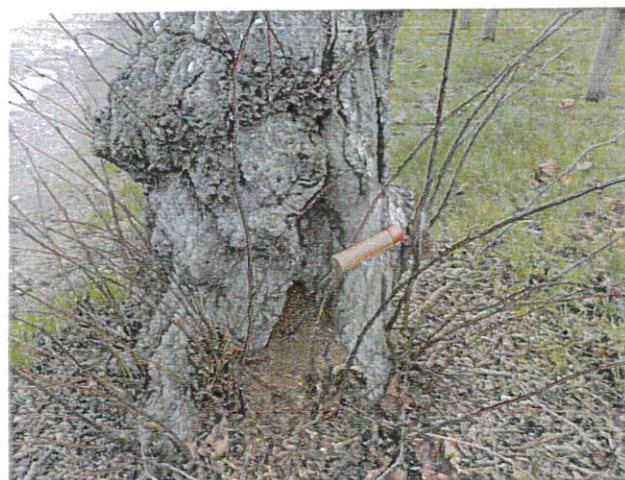
Photographies n°6 et n°7: Ci dessus: cavité à la base du tilleul n°24.

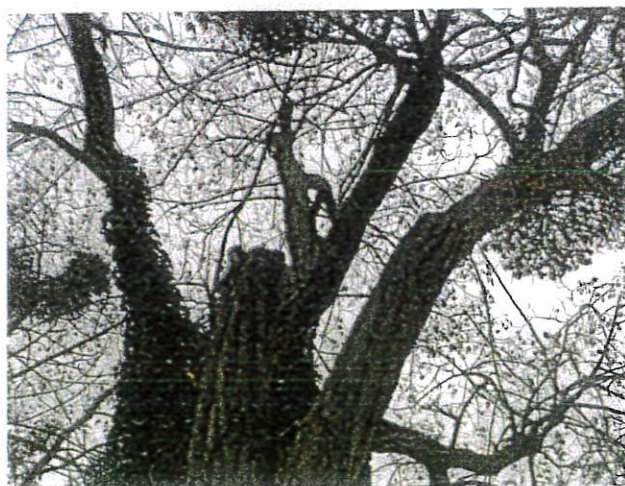
— **Cheminées et cavités dans le houppier, visibles sur les arbres en forme délaissée, sont la conséquence des tailles drastiques pratiquées il y a plusieurs années**. L'assise des rejets qui se sont développés sur les anciens points de coupe peut être nécrosée. **Les cavités et cheminées dans les houppiers constituent le problème majoritaire du site d'étude**.

Ci-dessous: cheminée suite à une taille drastique sur le robinier n°39.

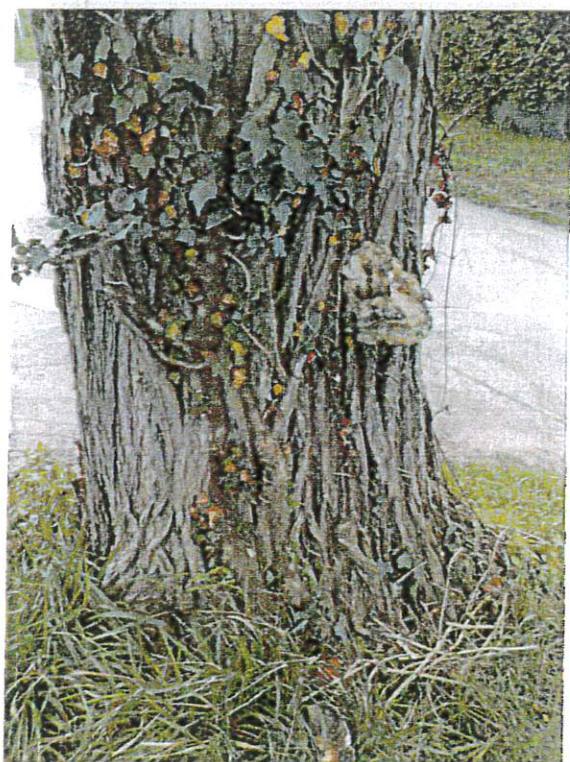
- Le polypore soufré (***Laetiporus sulfureus***) est un champignon lignivore développant une pourriture rouge cubique du bois de cœur. Il n'altère pas le bois d'aubier. Son action de dégradation est rapide et le bois devient cassant sans que des prémices à la rupture apparaissent. Une affection à la base du tronc finit souvent par atteindre les systèmes racinaires, augmentant les risques de déstabilisation de l'arbre. Le Polypore soufré représente l'un de plus dangereux parasites de blessure de nombreuses espèces. Il a une forte incidence sur l'arbre contaminé. On le trouve sur le robinier n°39.

Photographies n°8 et n°9: A gauche, polypore soufré sur le robinier n°39. A droite, ganoderme sur le peuplier n°38.

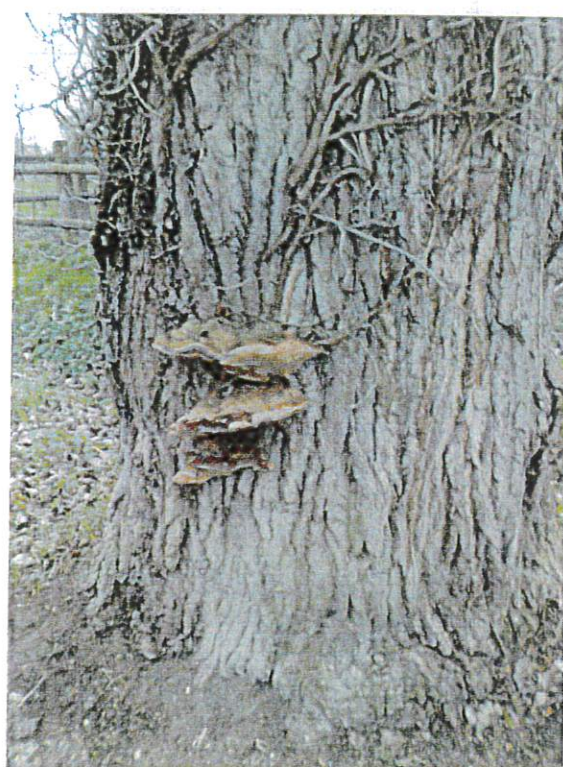
- Le premier lignivore identifié est le **ganoderme européen (*Ganoderma adspersum*)**. C'est un champignon lignivore le plus souvent hypogée (au collet) remontant dans le tronc et provoquant une pourriture blanche sélective du plateau racinaire puis du tronc. Son action occasionne la dégradation préférentielle de la lignine, puis de la cellulose, principaux constituants du bois. L'arbre atteint perd de sa rigidité et tend à corriger cette instabilité par la production de bois de compensation. Le ganoderme européen est en outre très agressif par rapport aux bois de réaction. Le tilleul n°29 et le peuplier n°38 sont colonisés par ce champignon.

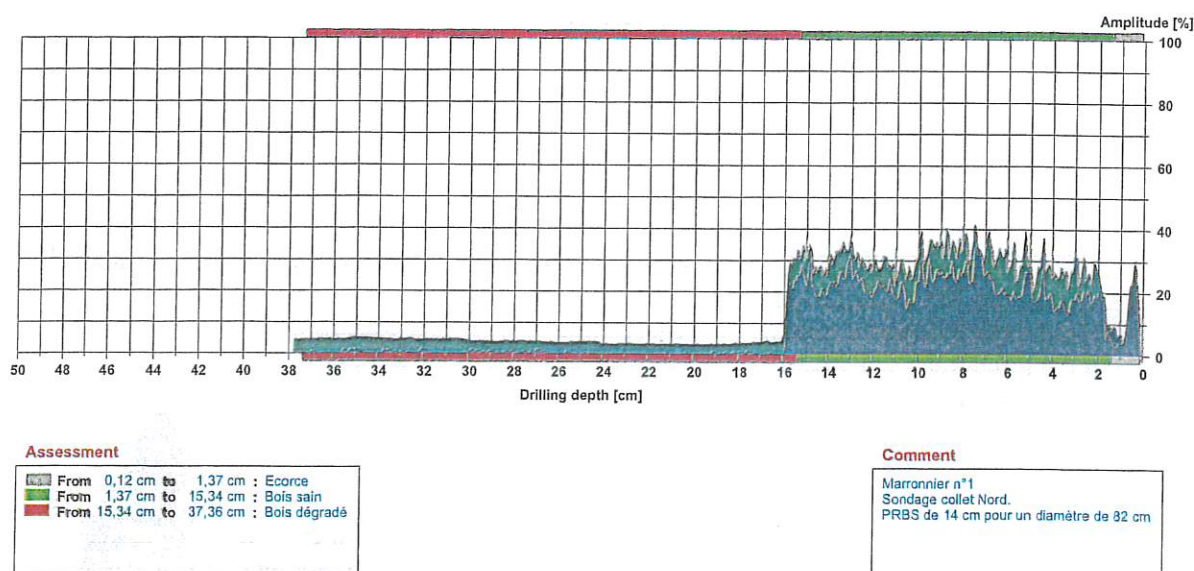
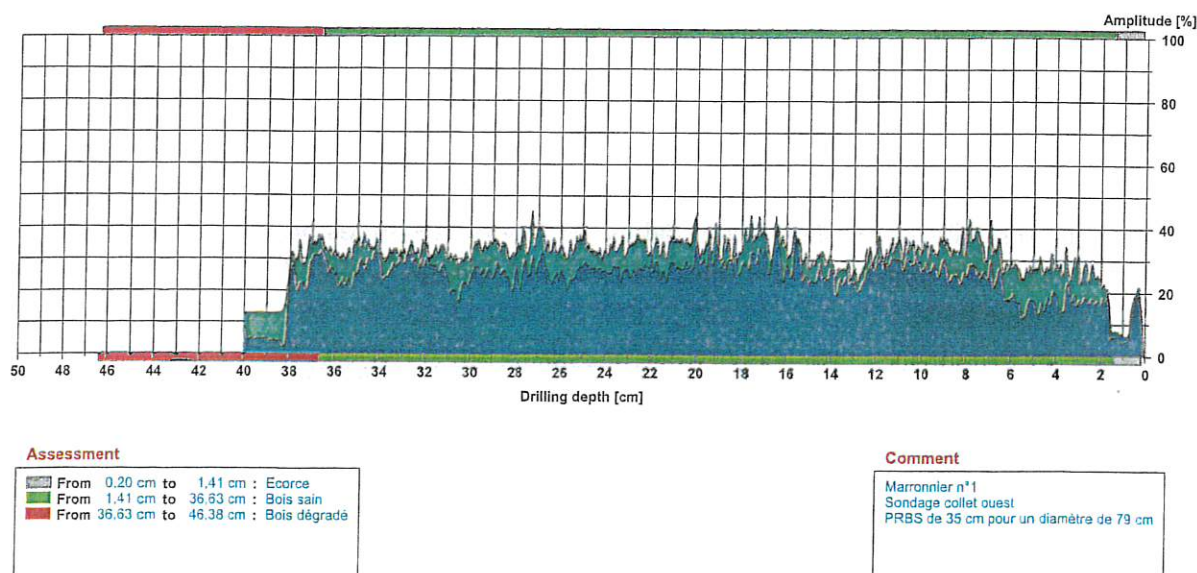
Deux sondages ont été effectués au collet du marronnier n°1 (sonorité sourde).

La part de bois sain résiduelle est supérieure à 30 % sur les deux sondages. Le seuil d'alerte n'est pas atteint. Par ailleurs, aucune modification d'environnement récente n'est suspectée autour de l'arbre.

**Le maintien de l'arbre est préconisé.**

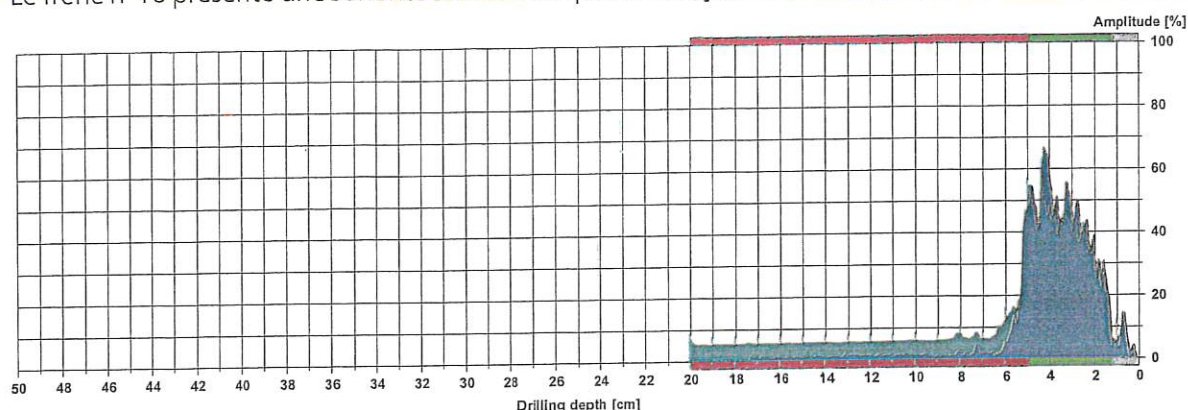
Le frêne n°16 présente une sonorité sourde marquée à 2 m, juste en dessous de l'insertion des charpentières.

From 0,04 cm to 1,17 cm : Ecorce  
From 1,17 cm to 4,91 cm : Bois sain  
From 4,91 cm to 19,97 cm : Bois dégradé

Frêne n°16  
Sondage à 2 m (Nord).  
PRBS de 4 cm pour un diamètre de 55 cm.

Ce frêne est un arbre patrimonial. La mise en place d'un périmètre de sécurité est préconisé dès que possible. Il doit être physiquement délimité et son rayon doit être au moins égal à 12 mètres (hauteur de l'arbre moins 2 mètres). L'objectif est d'éviter les dégâts humains ou matériels en cas de rupture à 2 mètres ou de chute de bois mort.

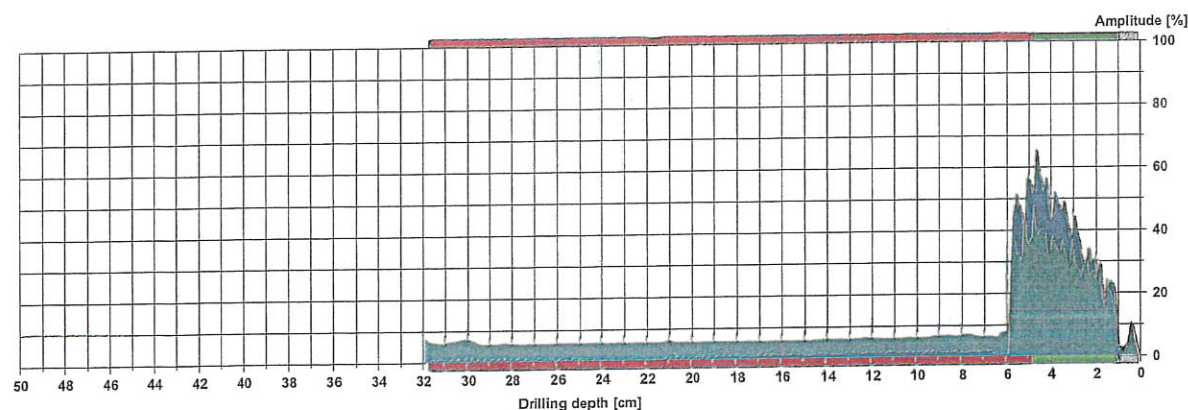
From 0,12 cm to 0,97 cm : Ecorce  
From 0,97 cm to 4,79 cm : Bois sain  
From 4,79 cm to 31,72 cm : Bois dégradé

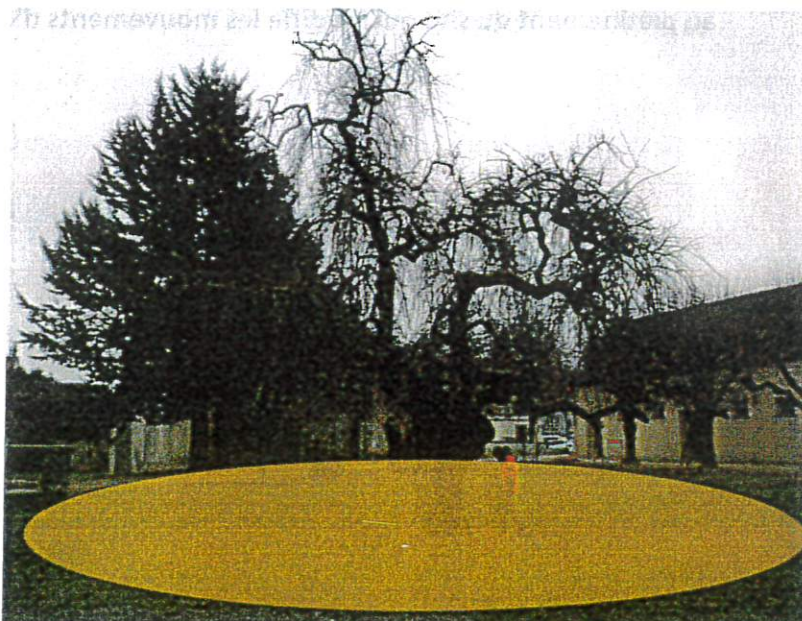
Photographie n°10: Représentation schématique du périmètre de sécurité, en jaune.

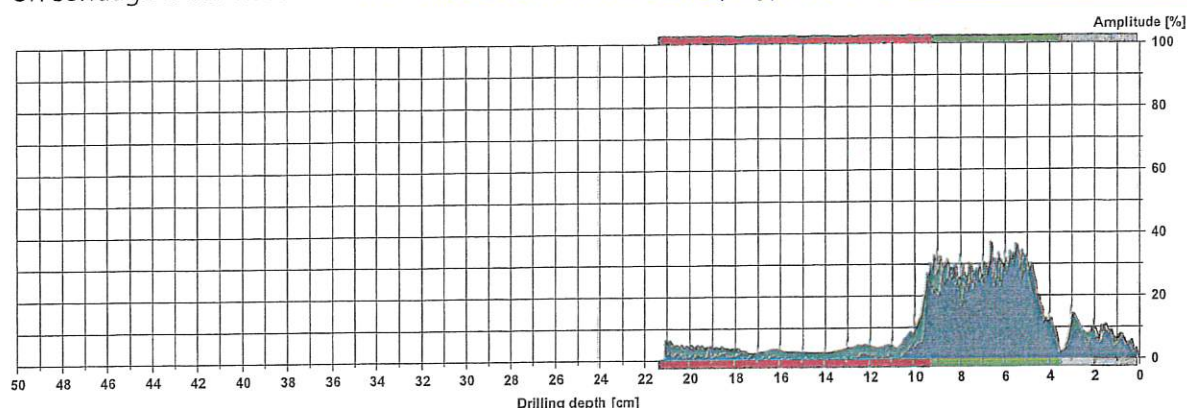
Un sondage a été effectué au niveau de la fructification de polypore soufré.

| From 0,16 cm to 3,50 cm | : Écorce |
| From 9,22 cm to 21,38 cm | : Bois dégradé |

La part de bois sain résiduelle au niveau du sondage est de 16%, ce qui est en deça du seuil d'alerte (30%). Par ailleurs, ce robinier présente de nombreux défauts: vitalité faible avec charge en bois mort importante, décollement d'écorce généralisé sur le tronc, fourche à écorce incluse fissurée à 2m.

| Nom du site | N° | Essence | H* (m) | D° // | D° perp. | Commentaires Environnement | Stade de développement | Forme | Stade de vitalité | Vigilance | Défaut principal | Eg* | Travaux | Détail | Date |
|---|---|---|---|---|---|---|---|---|---|---|---|---|---|---|---|
| Rue de Montauver | 39 | Robinier | 16 | 81 | 76 | Voie de circulation, Bessa u arçen | Adulte | Debasse | 2 | | Dégradation tronc | D | Abattage | | 2023 |

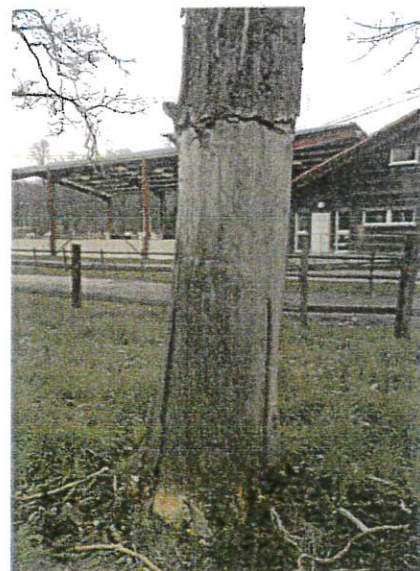
**La mort des arbres est donc due en grande partie:**

- à la consommation des écorces par les chevaux ;
- au piétinement du site qui modifie les mouvements d'eau et provoque des asphyxies racinaires.

Photographie n°11: Consommation totale de l'écorce sur un arbre sans l'enclos du centre équestre.
